***Rete Regionale
Controllo Movimenti Franosi
(ReRCoMF)***

Comune di Cantalupo Ligure (AL)

Località Costa Merlassino

Inclinometro fisso S1CPLC0

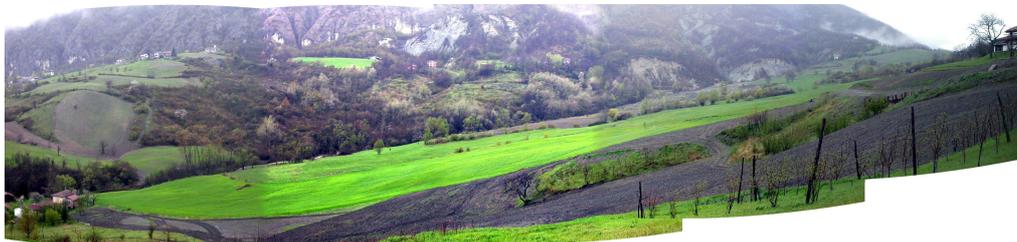
Immagine 01 - Panoramica del corpo di frana

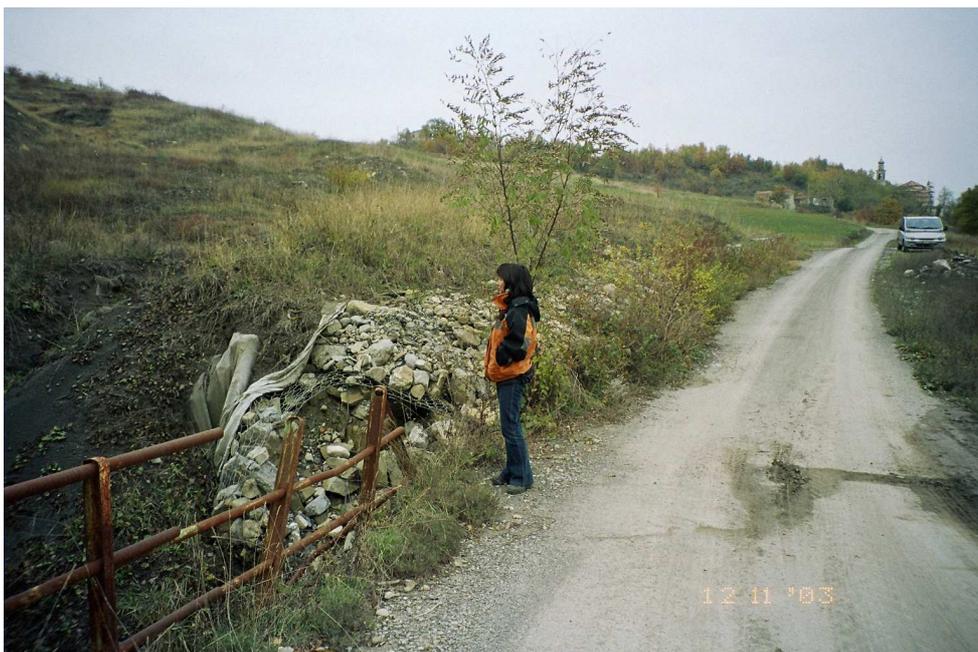
Immagine 03 - Gabbionate dislocate dal movimento franoso. Foto del 12.11.2003.

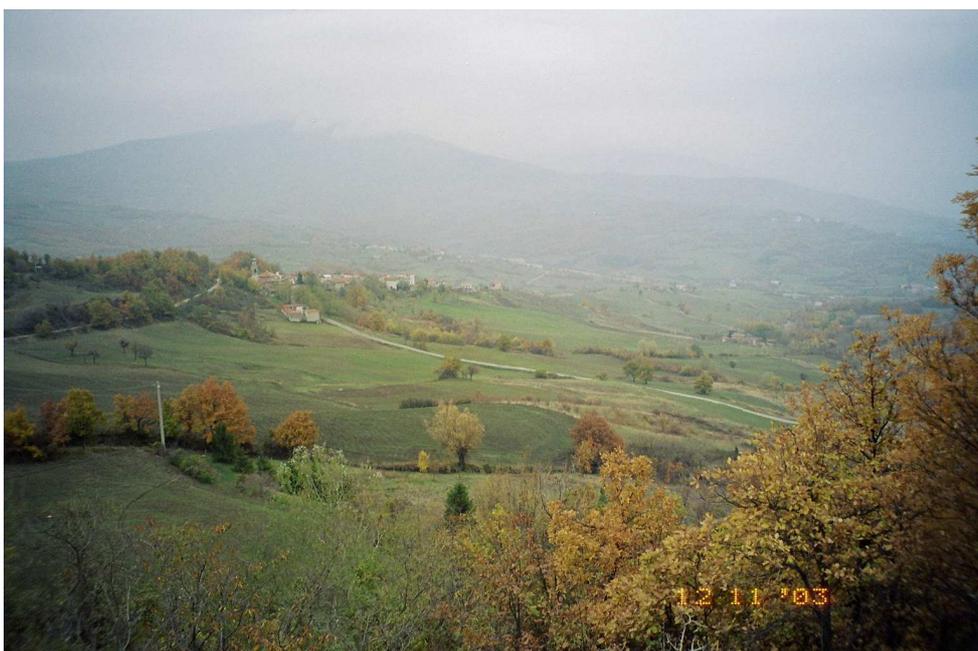
Immagine 04 - Panoramica del settore in frana. Foto del 12.11.2003.
