***Rete Regionale
Controllo Movimenti Franosi
(ReRCoMF)***

Comune di Cantalupo Ligure (AL)

Località Costa Merlassino

Inclinometro fisso S1CPLC0

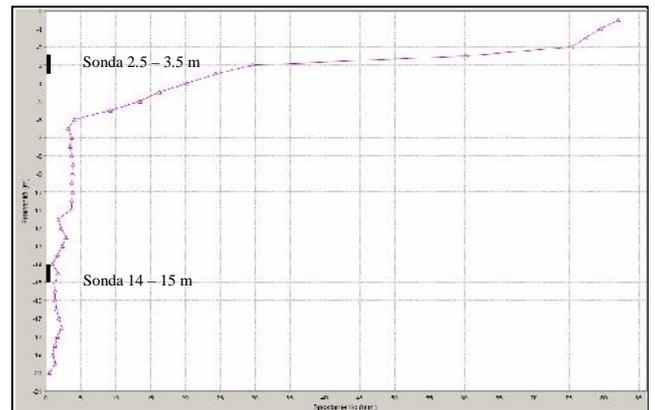
SCHEMA DI INSTALLAZIONE DELLO STRUMENTO

I due sensori inclinometrici fissi sono stati posizionati all'interno della colonna inclinometrica I5 rispettivamente tra 2.5 e 3.5 m e tra 14 e 15 m di profondità. La sonda superficiale è collocata in corrispondenza di un movimento individuato in precedenza con le misure manuali. Quest'ultima è posizionata (v. stratigrafia di sondaggio) in corrispondenza del passaggio (3.1 m da p.c.) tra i terreni di copertura (deposito eluvio-colluviale) e le sottostanti marne.

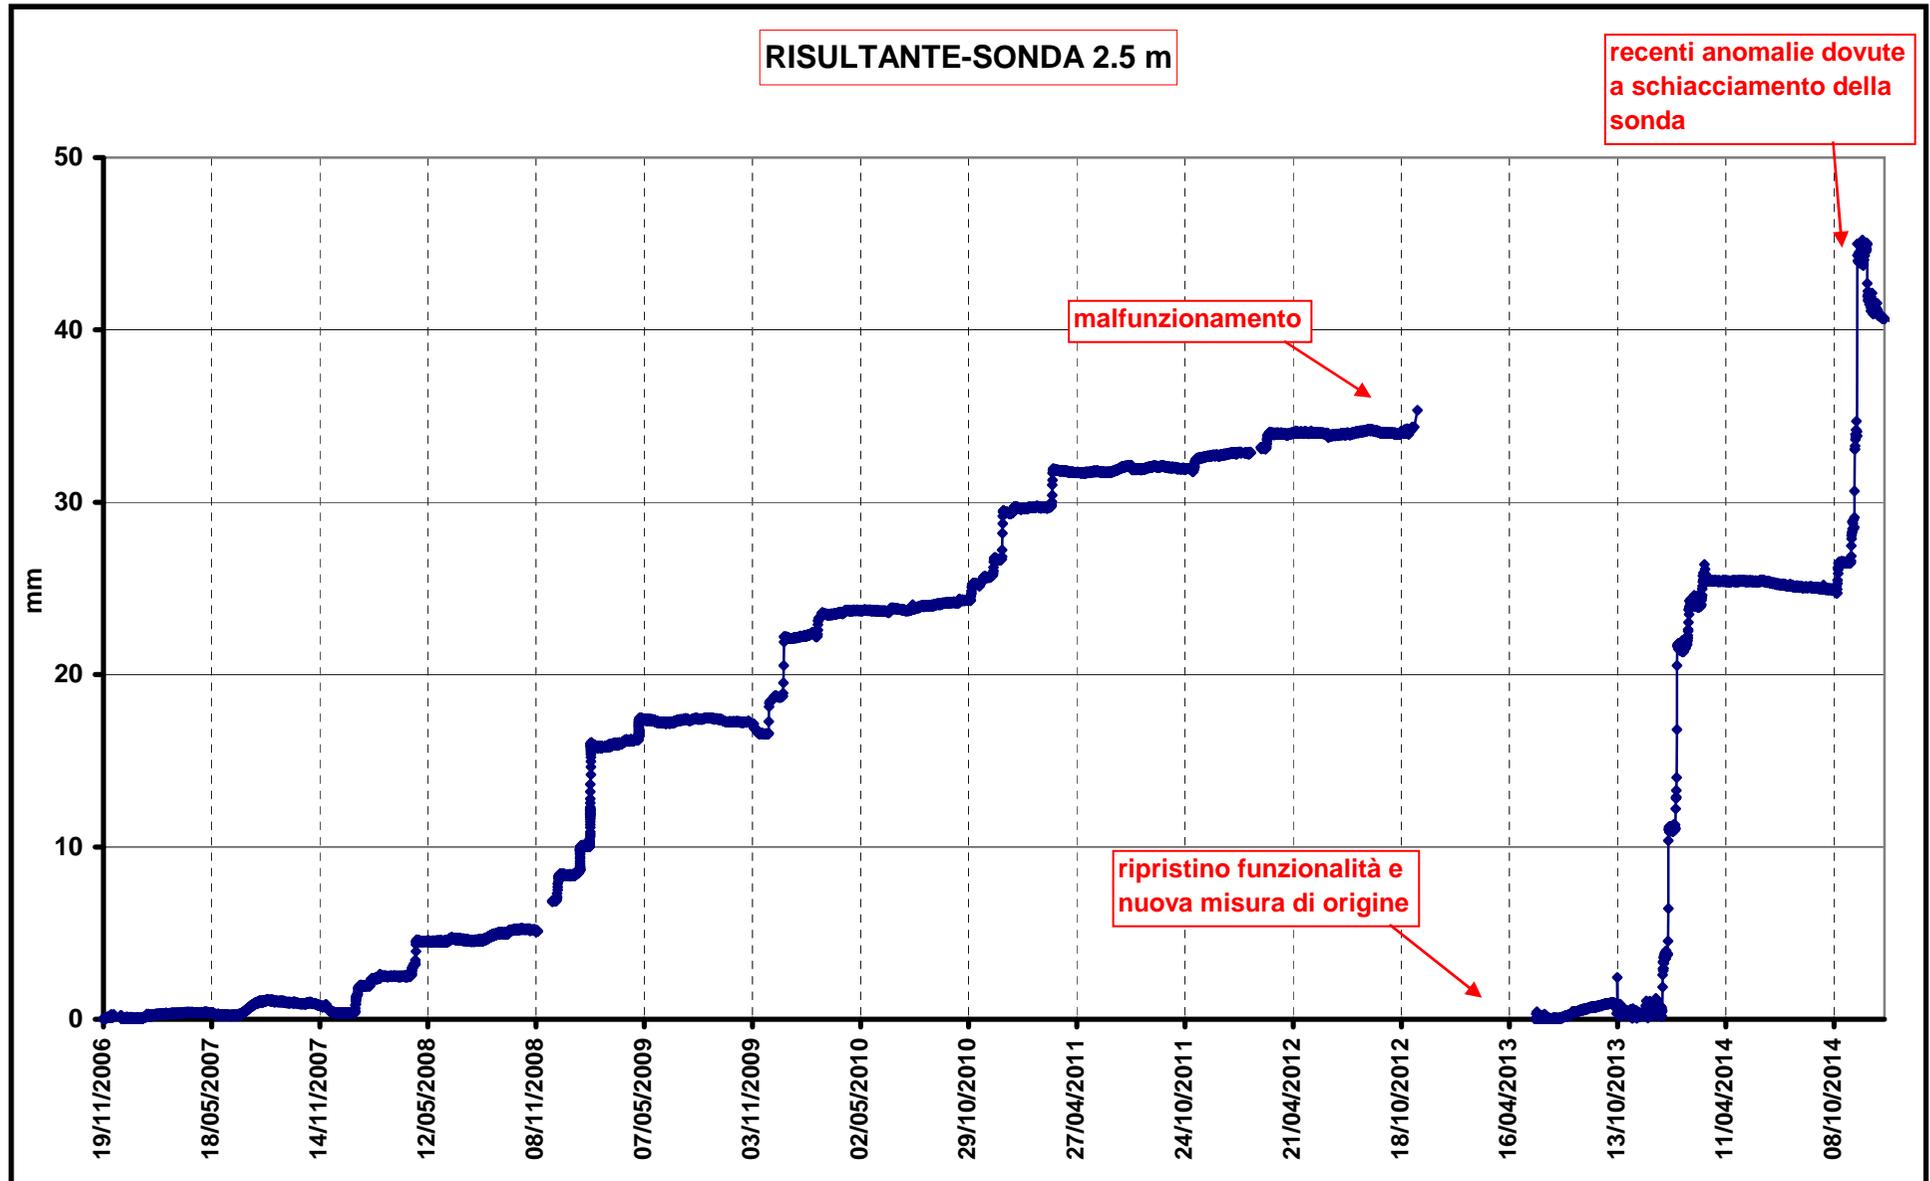
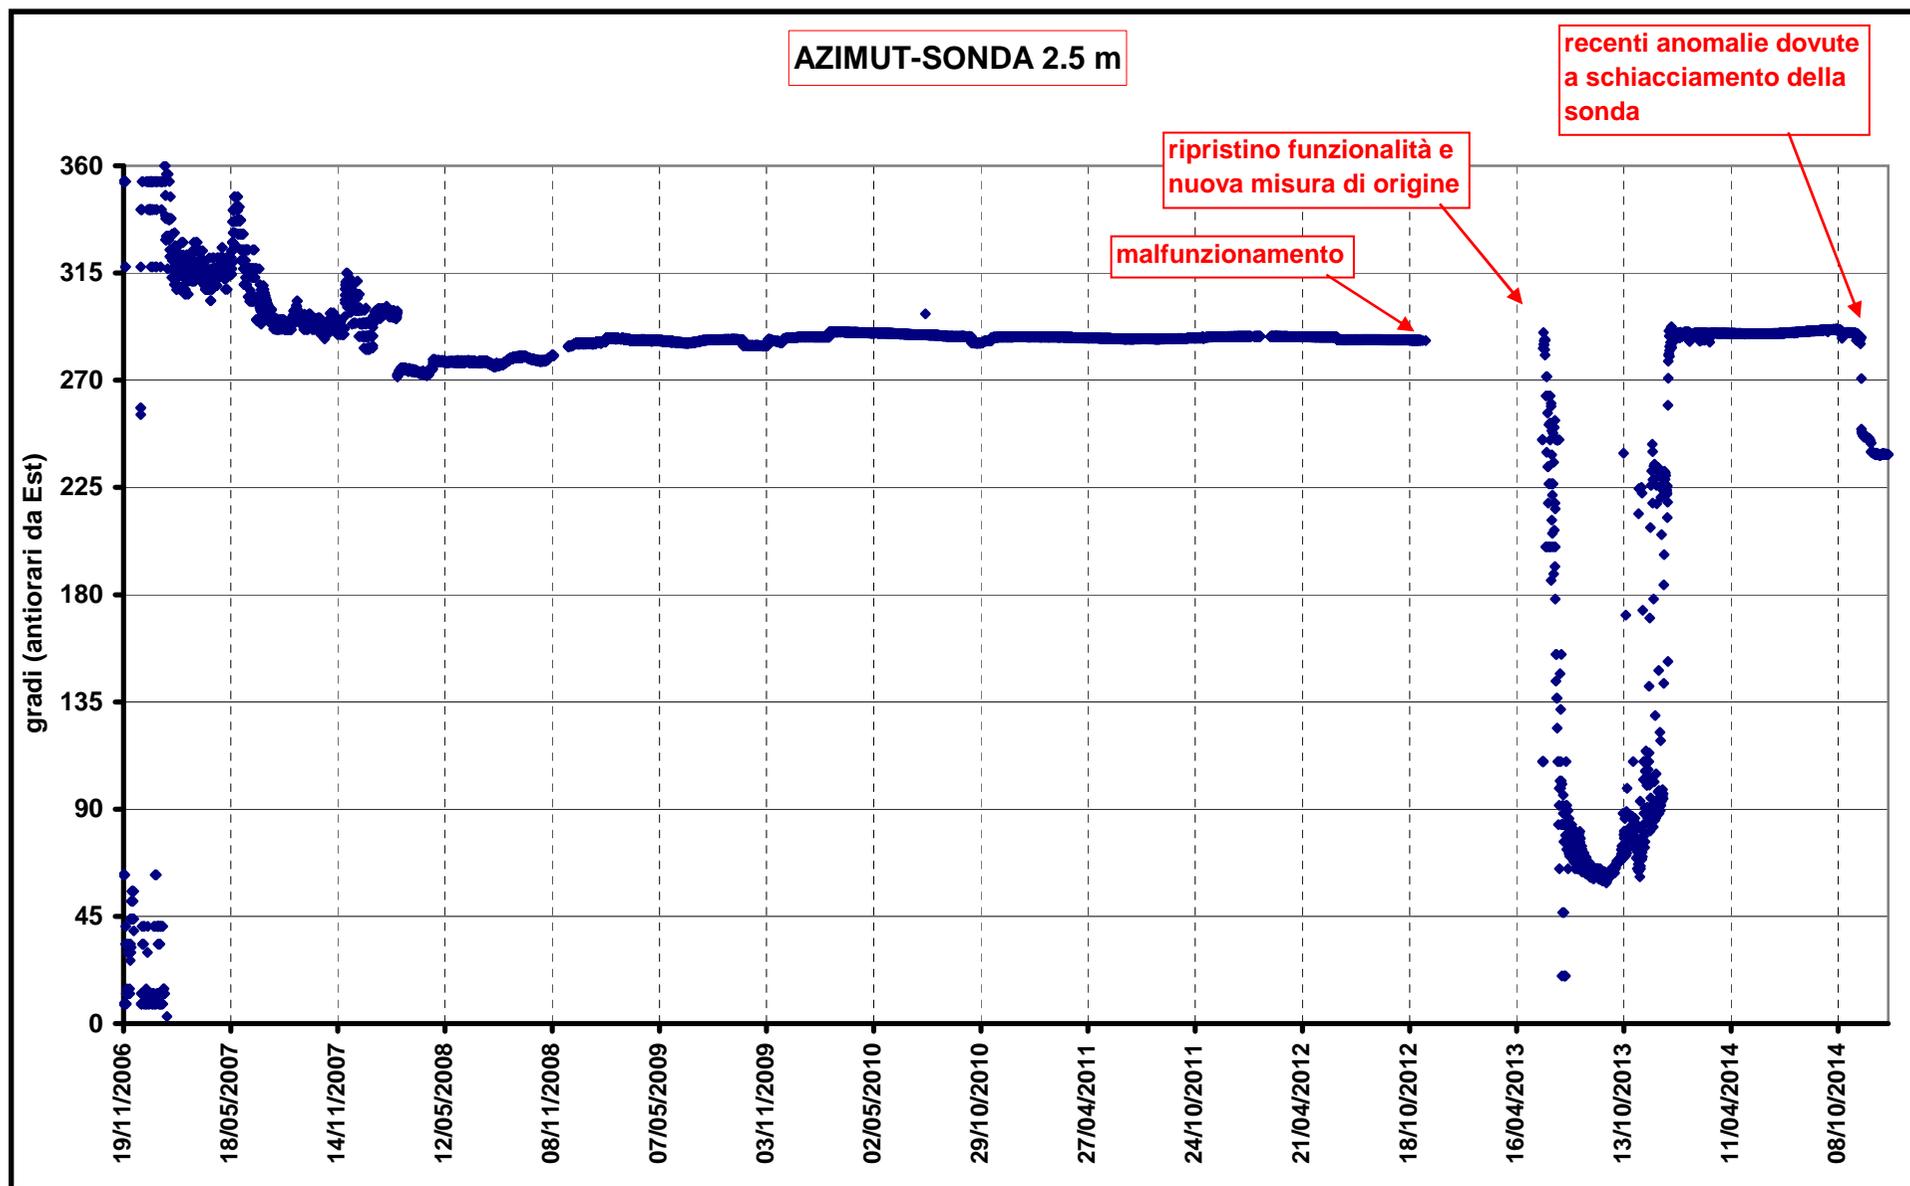
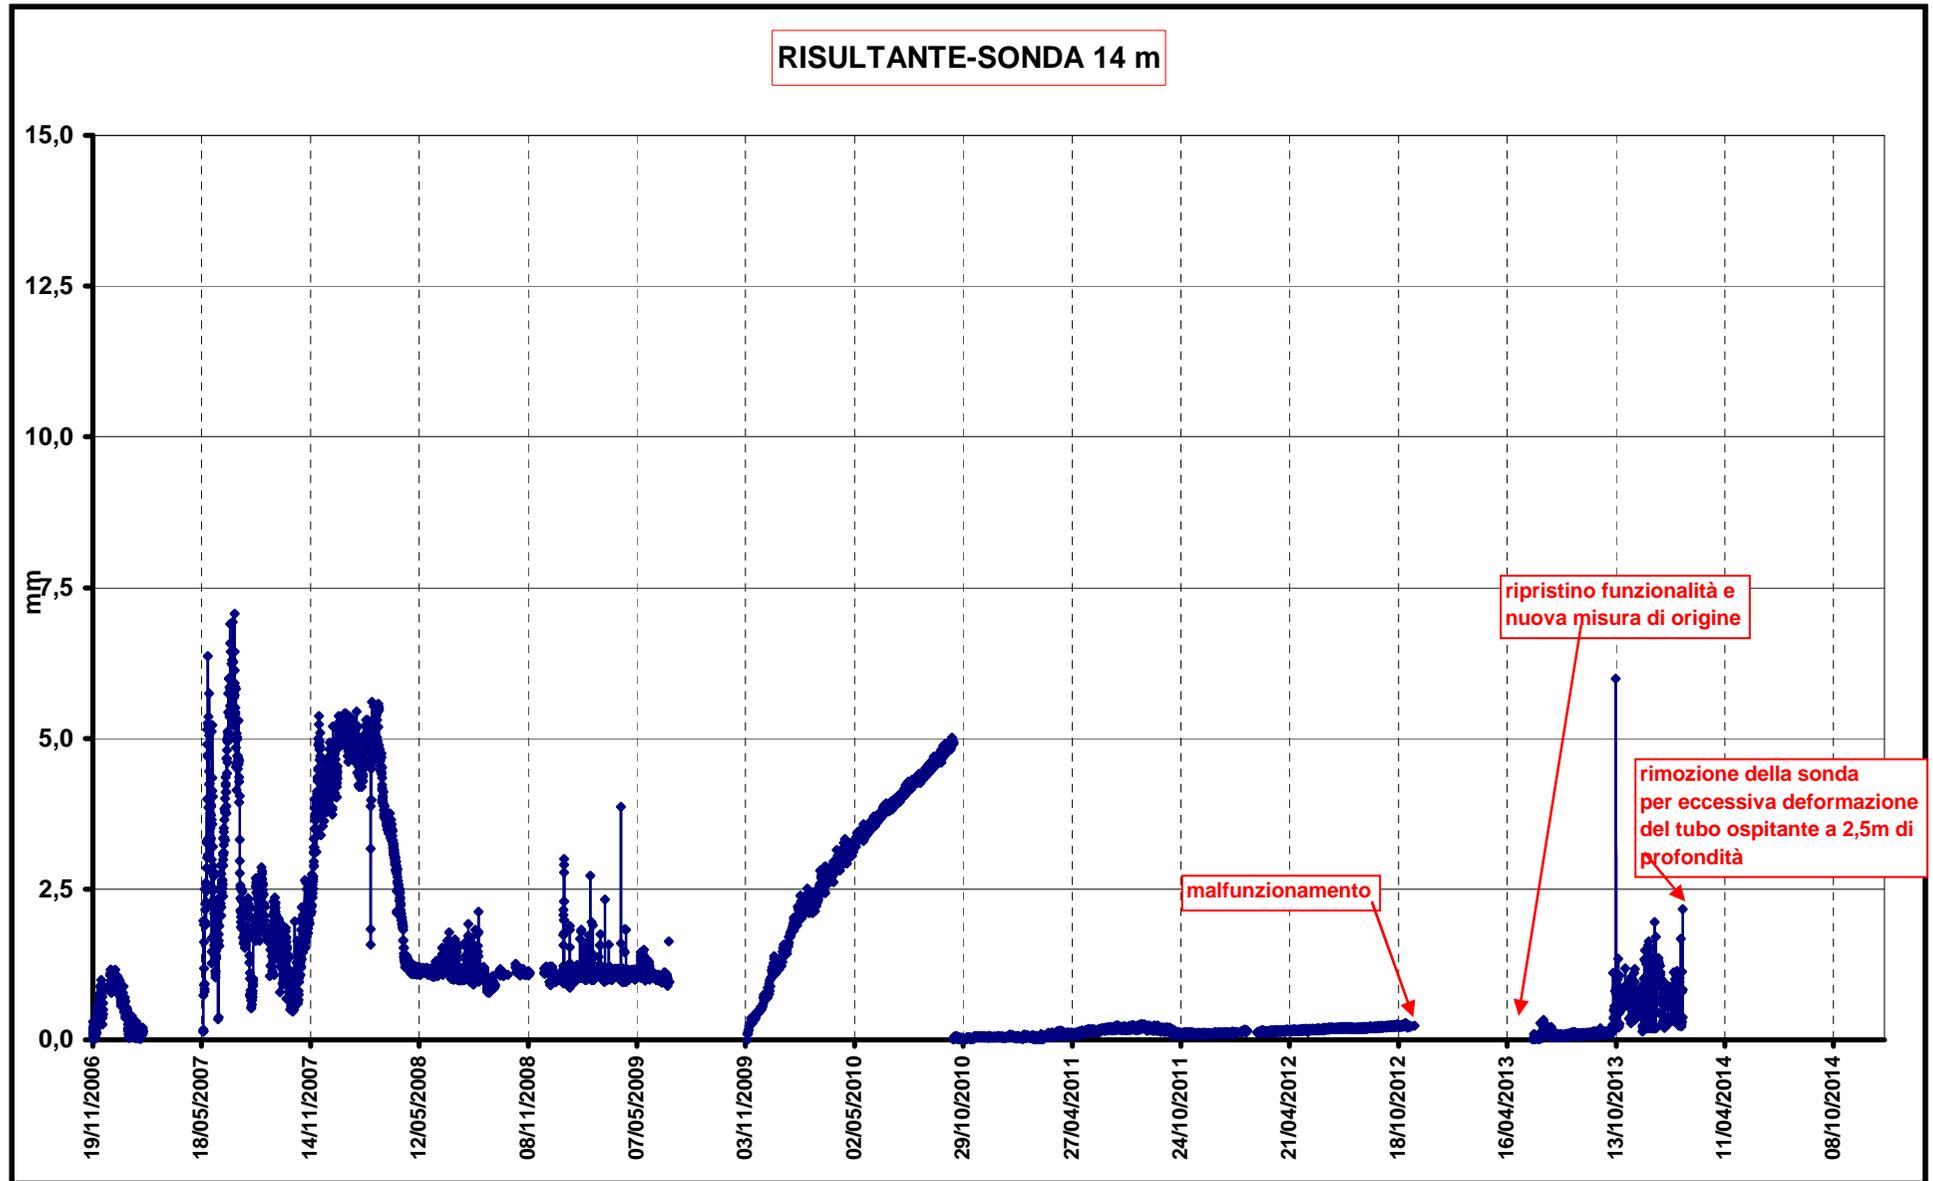
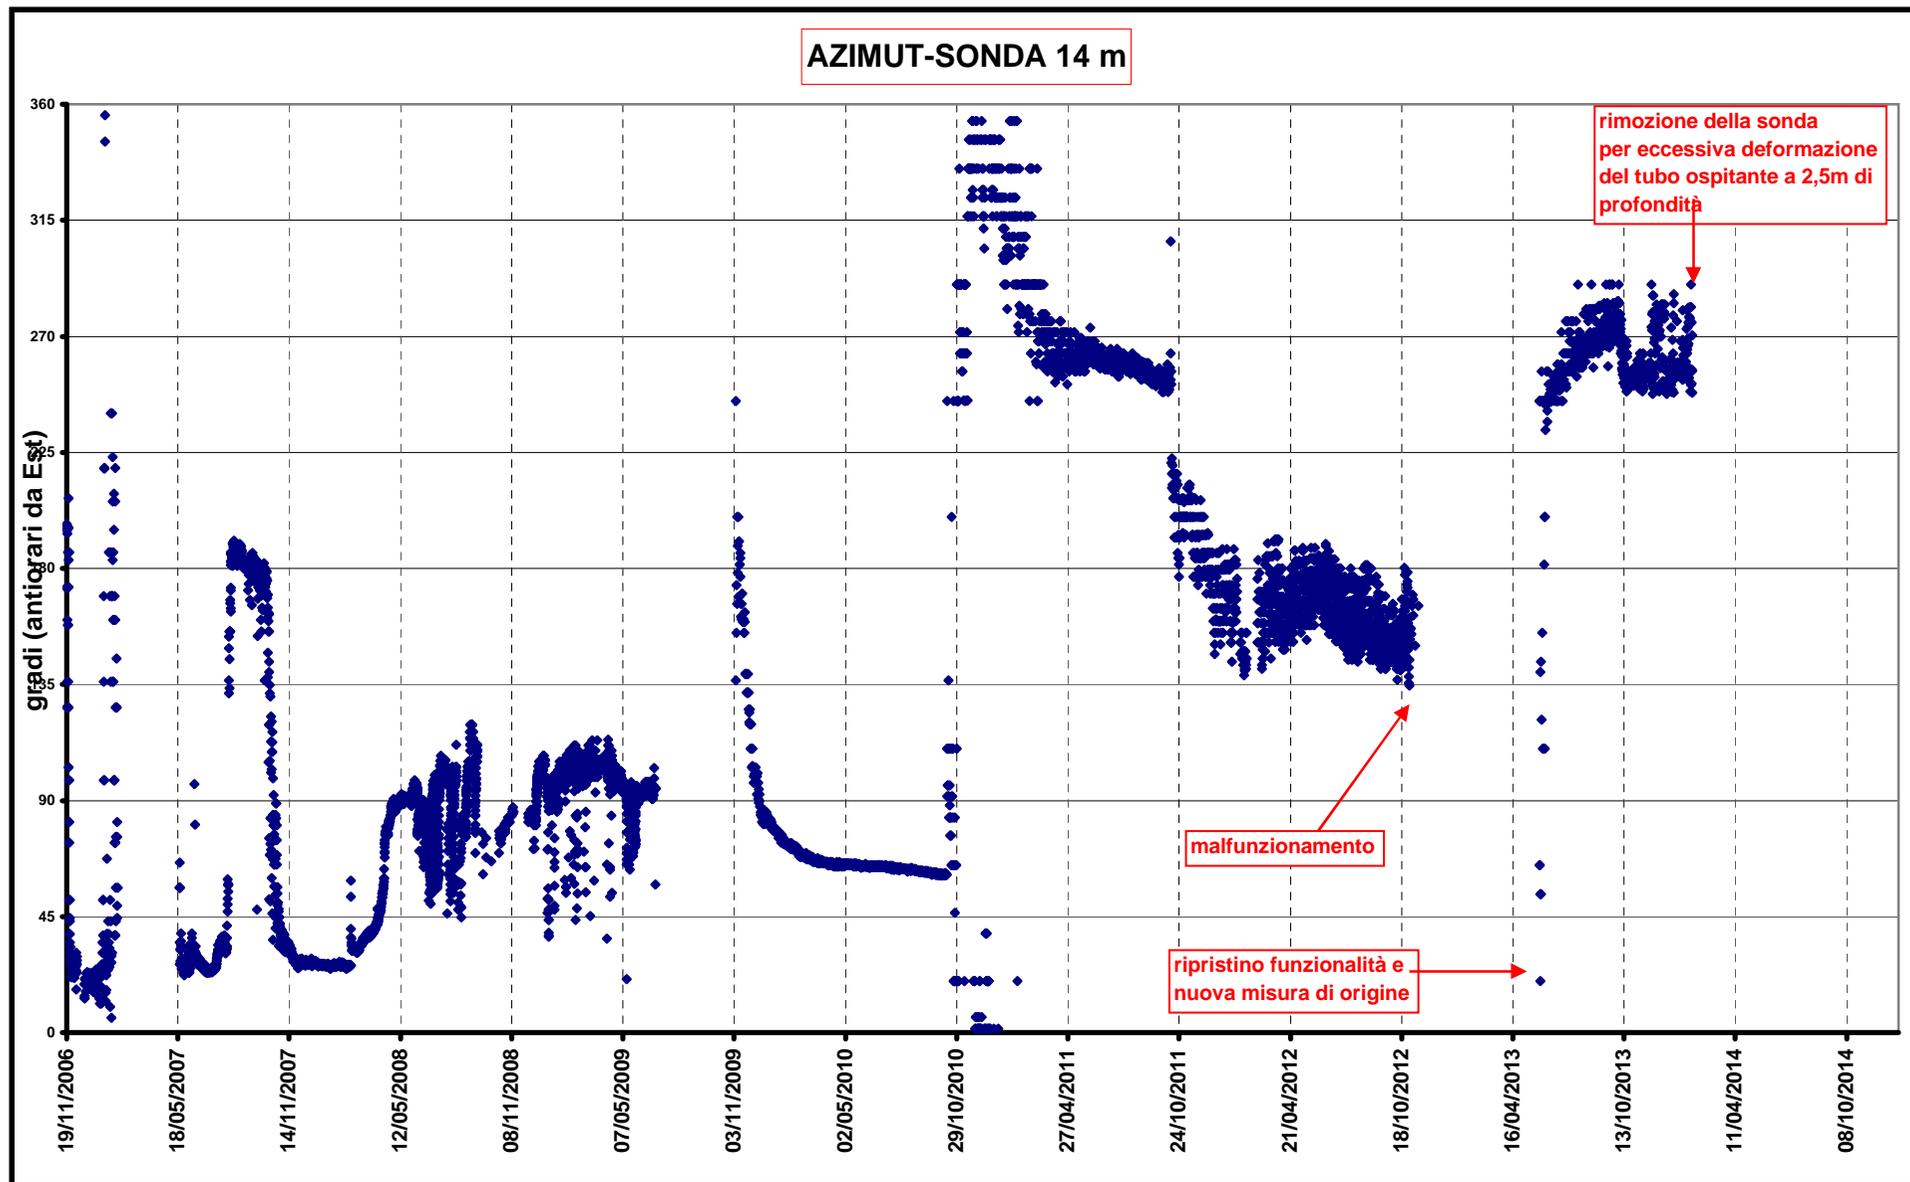
DIAGRAMMA DATI INCLINOMETRICI DA SONDE FISSE - Codice strumento: S1CPLC0 Provincia: AL Comune: CANTALUPO LIGURE Località: COSTA MERLASSINO Nome: I5

La sonda collocata a 2.5 m ha registrato a partire dall'inizio del 2008 un movimento caratterizzato da un andamento discontinuo; nette accelerazioni alternate ad incrementi più lenti o nulli. A causa di malfunzionamenti la stessa è stata ripristinata nel maggio 2013 (nuovo valore d'origine). Sul finire del 2014 lo strumento ha manifestato una tendenza anomala dovuta probabilmente all'eccessiva deformazione subita dal tubo ospitante.

La sonda posta a 14 m di profondità, vista la scarsa significatività delle misure, è stata rimossa in data 31/01/2014.
